## Znalecký posudek č. 038919/2025

Účel posudku: Stanovit tržní hodnotu cisternové automobilové stříkačky Tatra, typu T 815-CAS, RZ: OVC 7252, za účelem prodeje a vyřazení z evidence majetku obce.

Určit tržní hodnotu cisternové automobilové stříkačky TATRA, typu: T 815 CAS 32, RZ: OVC 72-52.

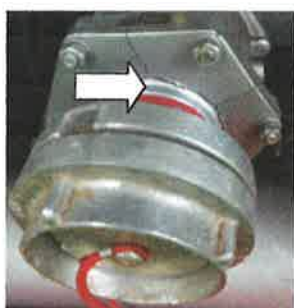
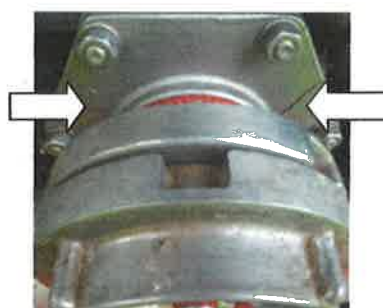
Obr. č. 3 a 4. Podhled na pravý a levý vývod z hlavního čerpadla, výtlačného potrubí pro ruční vedení, jsou mrazem popraskané

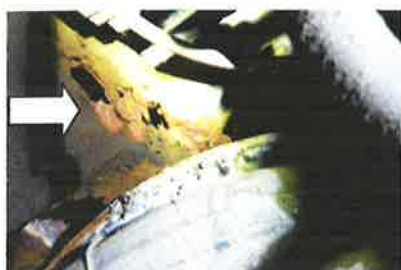
Zdvojené zadní nápravy, mají kyvadlové polonápravy, které jsou odpruženy vlnovcovými pružinami. Vlnovcové pružiny mají horní uložení v konstrukci pomocného spodního rámu, který je součástí hlavního nosného rámu celého vozidla. Prohlídkou je zjištěno, že části pomocného rámu v místech kde je uložení vlnovcových pružin, je totálně zasaženo korozi včetně míst úplného prorozivění. A tyto poškozené části jsou také i deformované. Uvedené poškození je zjištěno na všech čtyřech kyvadlových zadních polonápravách (nejvíce jsou poškozeny obě uložení pravých polonáprav.

Obr. č. 5. č. 6. a č. 7. Foto detailní pohledy na totálně zasažená místa spodního rámu, kde je uložení vlnovcových pružin pérování. Vykazuje silnou korozi, deformaci a také úplné prorozivění.

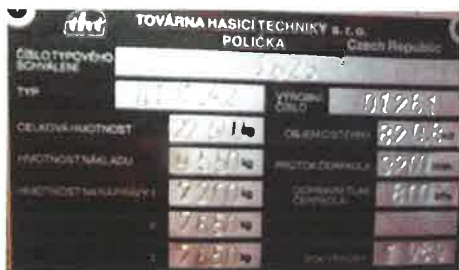
Obr. č. 11. Výrobní štítek speciální požární nástavby
